# 化镍浸金量产之管理与解困

台湾上村公司研发部经理 周政铭

TPCA 技术顾问 白蓉生

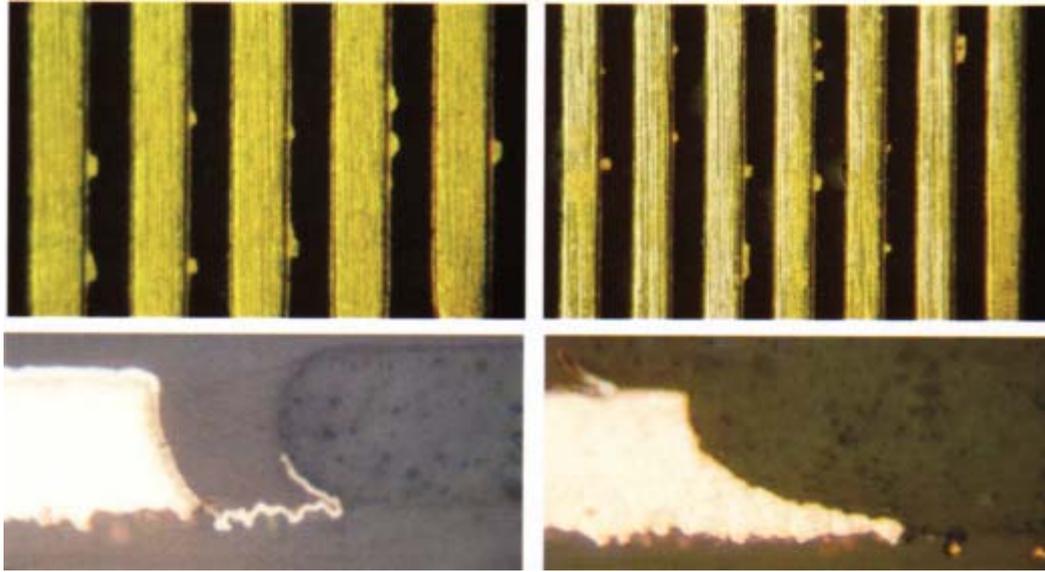
上游成线蚀刻进行时，若铜箔棱线踏入板面树脂太深者，蚀刻后密集焊垫边缘根部附近的板材中，可能还留有残铜碎瘤。一直要到 ENIG 后才可能发现垫边长胖或局部突出等恶性扩张，此时不但要追究蚀刻制程，甚至还要远溯到压合与铜箔去。另外要注意的是，蚀刻后线边垫边之上缘，是否出现不良的“悬边”（Overhang），这种随时会断的鬼东西经常会带来麻烦。

图 2.此四图皆为线边或垫边局部长胖的实例，原因出自铜瘤的残存与三大参数过高所致。上二图为俯视图，下二图为断层切片图。

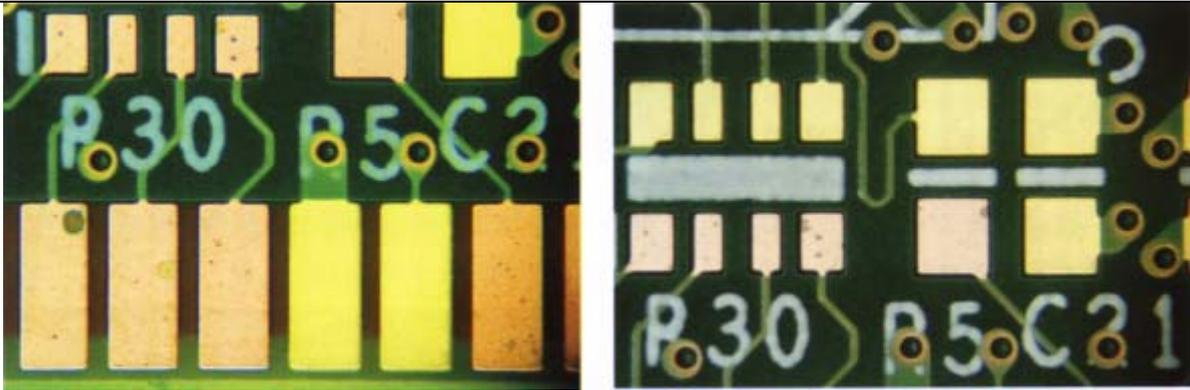
图 3.此二图均为焊垫露铜的典型例子，若非槽液整体活性不足，即可能是单独垫面负电性尚不够强，或铜垫表面已遭污染所致。

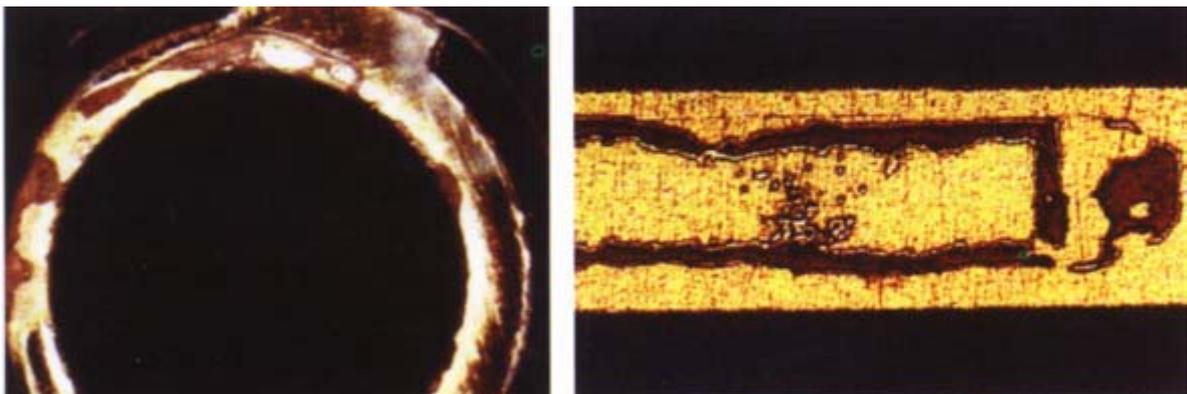
绿漆显像不足常使铜垫上留有未能尽除的透明残膜 (Scum)，此残膜中不但含有  $\text{Na}_2\text{CO}_3$  与消泡剂，并另有已溶入的绿漆成份，一旦附着铜面而又遭后续之高温烘烤，就会将与铜面勾搭成为难以去除的“错化物” (Complexing Compound)，而不仅只是稀松平常的氧化物 (Oxides) 而已。

图 4.左图为孔环及孔壁有 Scum 存在, 致使 ENIG 后之露铜情形; 右图系表面焊垫上因残膜存在而发生的露铜情形。

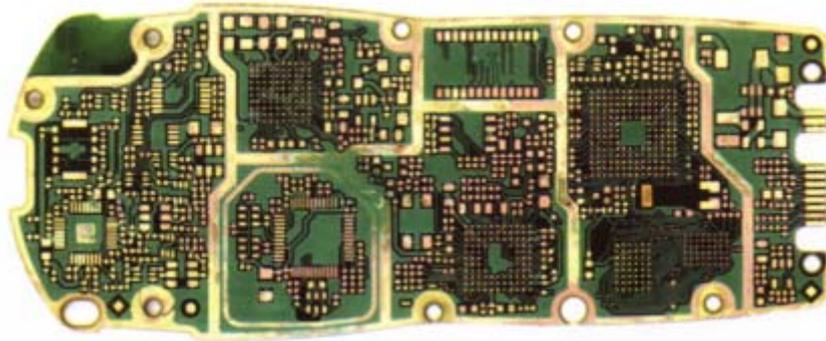
图 5.此手机板上应镀 ENIG 的区域, 居然还看得到相当多量如假包换的绿漆, 腆不知耻的占住位子不肯离开, 根本不是什么阴魂不散的透明残膜, 其管理之粗心马虎未免太过离谱。

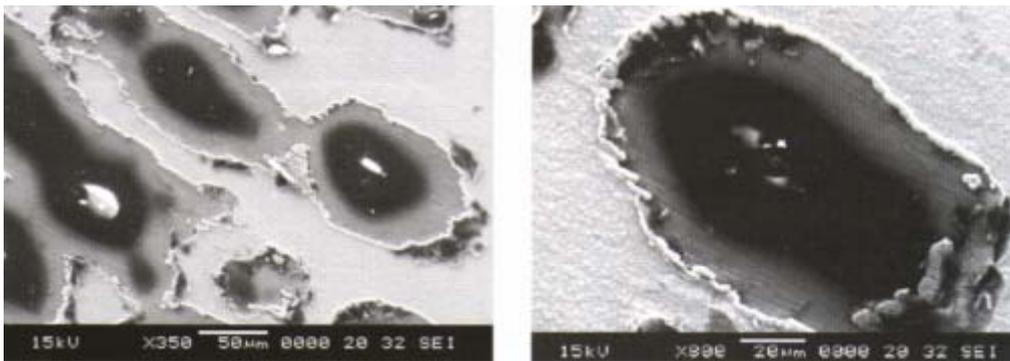
图 6 此为被压入微点状的绿漆残膜, 所造成后续 ENIG 微露铜 的缺失。左为 350 倍画面, 右为 800 倍画面。可清楚看到露铜区内的刷痕, 及 ENIG 冲到边缘围攻不进, 却另往上空发展的生动外貌。且 EN 本身的球面结晶也晶莹剔透粒粒可数。

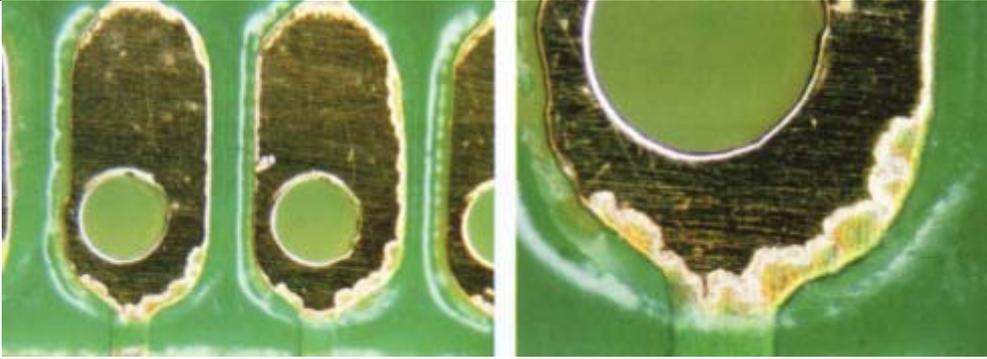
图 7.此二图之垫面较暗者为 ENIG 之镀面，周围不规则浅色环绕者是绿漆显像不洁恶名昭彰的透明残膜（Scum），显像不良应负最大责任。

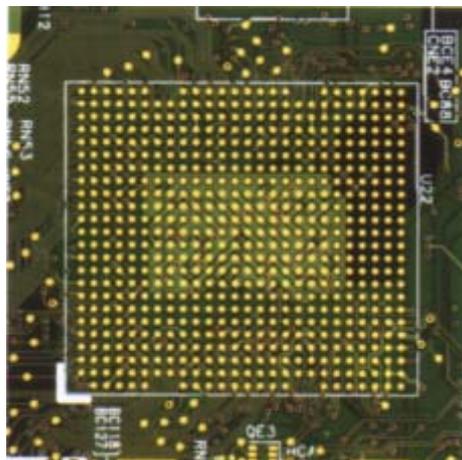
#### 2.5.2 烘干未冷透即叠板，造成铜面异常氧化 ENIG 长胖或 S/M 破边

图 8.左图为某高级组装板中之大型 BGA 安装焊接区，外围系孔环与圆垫之哑铃组合，其环边与垫边的绿漆，即属“Copper Defined”类。但中心区铜面上的绿漆则却另属“S/M Defined”者。后者一旦微蚀过度，则将出现挖墙脚之不良横向渗入，难免引发许多后患(另见图 30)。

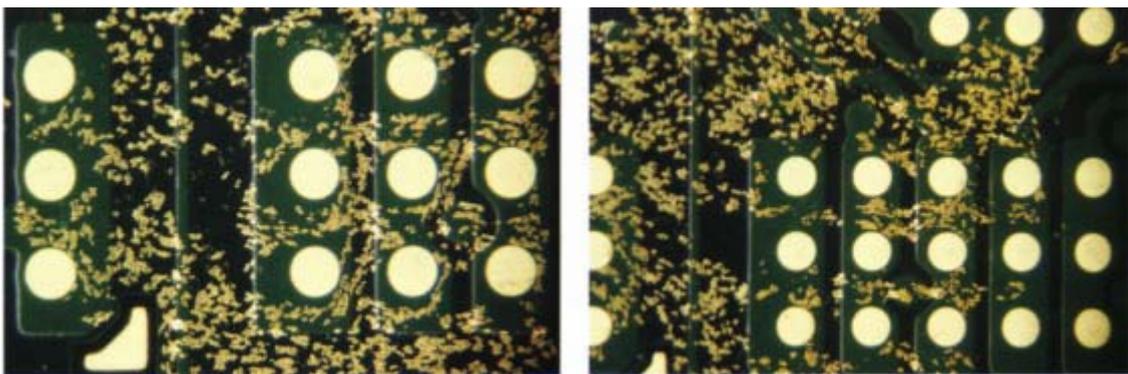
烘烤 S/M 后暗紫色的铜面氧化物, 须经金钢刷(指有机纤维的刷毛中沾附有金刚砂者)搭配强力冲水下进行刷磨。正常之刷幅应在 0.7-1.0cm 之间, 压力太大可能造成绿漆的雾化。一旦无水或水压不足时, 则在缺乏滑润与冲走下, 会造成在垫边聚集或绿漆嵌入之铜粉, 此时的绿漆外观会呈现局部黑斑。进入 ENIG 的本线时就会在钯槽中接受活化的款待, 后站中就会冒出不该有的镍金。此等败绩不但形成局部垫边长胖, 且绿漆表面的镍金还很不容易抠掉呢。

图 9.此二图皆为刷磨时绿漆表面遭铜粉强行嵌入, 造成事后无法允收的缺点。通常自动线作业, 一直要到最后板子出来时, 才会发现早就发生了问题, 想要挽救已经太迟。由此可知自动线的完善管理是何等重要!

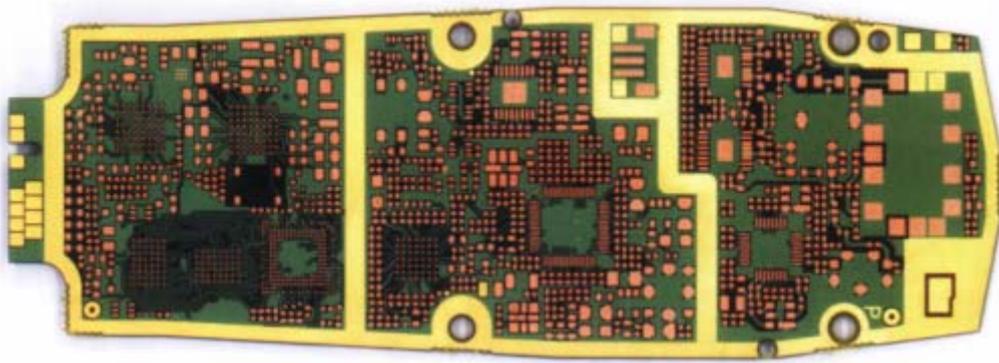
图 11.最新手机板上 CSP 与 Mini-BGA 之焊垫均已改采 OSP，除了必须做为二次焊接的金钟罩还会用到 ENIG 以外，其它所有焊接工作全由 OSP 所包办了。此种困难制程不但会让干膜污染槽液，而且也常破碎脱落的阻剂而报废板子，左右为难痛苦不堪。

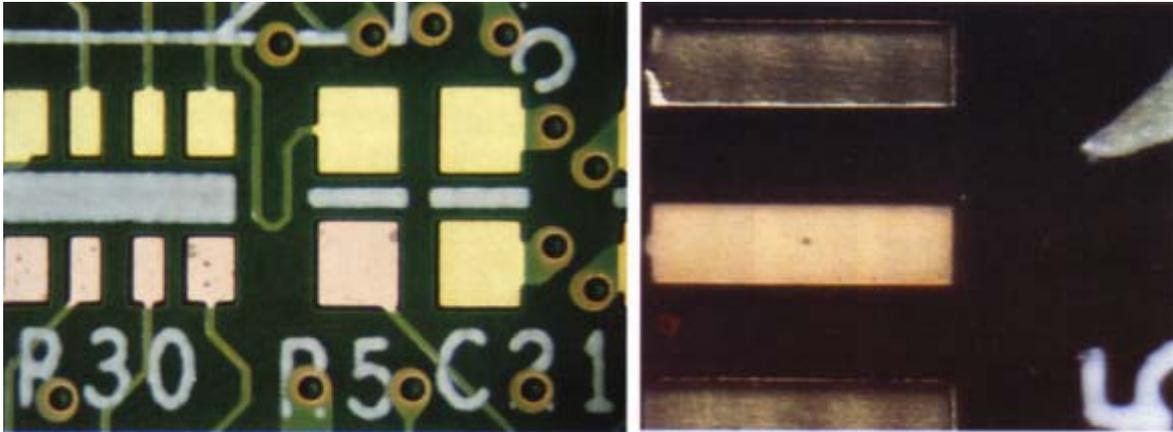
板子铜面经联机刷磨及微蚀后，还要再过水洗与热风吹干，之后叠板的暂存或运输也要等冷却之后才能出马。否则多余的热量及水气，又会造成板中央小孔边缘铜面的再次氧化。有时整批放置太久也会过度氧化，每每使得 QFP 长垫的整片露铜丝毫不给面子。

图 12.左为板面被动组件之方垫露铜；右中为 QFP 长垫的全支露铜，右上则系呈现边缘之露铜者（因照相之打光不良，致使金层表面反映出灰绿色）。

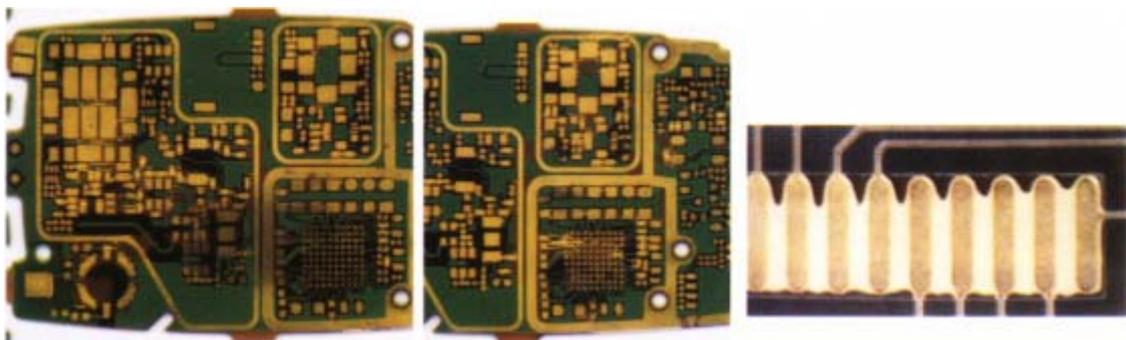
图 13.左图皆因载板挂架在钼槽与后洗中摇动时，互相紧抱在一起大跳贴脸舞，而在 S/M 上任令镍层大肆蔓延无法收拾的场面，其原因明显是出自挂架的问题。注意此种缺点只会出现板子的单面上，背面则完全正常。右图是 QFP 连续排垫之间距及周围，也都被全面性“长胖”所霸占淹没，这显然是过度活化与钼后水洗不良，加上三大参数偏高之下场，造成不该长的地方竟然大长特长，有如洪水暴涨时，河道与路面全然不分的奇景。

大面积之薄板在槽液中摇动时, 为防止彼此大跳“贴脸舞”起见, 挂架要采用 Teflon 线拉紧做为区隔; 厚板者须采上下横梁之卡槽, 做为隔离分列之定位。槽液中的挂架要考虑随着飞把 (Fly-Bar) 进行水平或垂直的振动, 以赶走反应所产生的气体 (如镍槽中之氢气)。各种摆动振动方式中, 以气

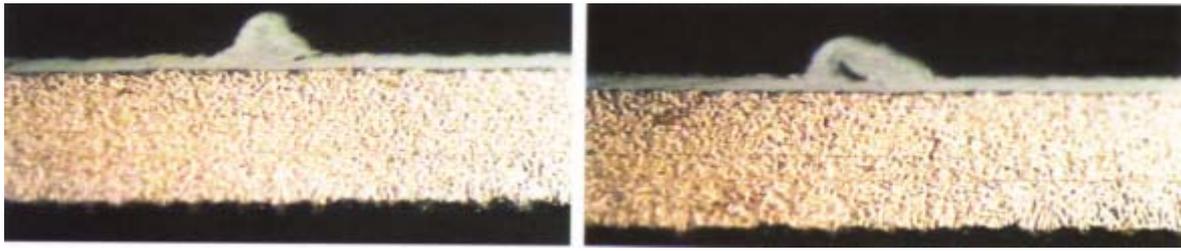
图 14.钯槽中遭到活化的浮游碎屑被带入镍槽,或镍槽中原有的流浪颗粒,在大环境中均将发育成为金属镍粒子。一旦登陆移民到镀面上时,则可能赖着不走落脚生根成为“垂直长胖”,而与前图 2 的“水平长胖”前后辉映比美。

由于挂架会不断的上下进出各槽液,故死角处与横梁朝上的面积,皆应尽量减少,以避免些许钯液搭便车而带入镍槽,造成挂架各朝上表面的长镍。这种不牢固的碎屑很容易落入镍槽或金槽,经常会带来不少额外的麻烦。一旦连挂架之侧面也镀了镍时,则须以 20-30%的稀硝酸进行“削挂架”;不过削后的涂料表面会变得粗糙,后续就更不客气的身上镍上金了。全天操作的新挂架,业者经验是 2-3 个礼拜后就开始长镍长金,长的太快或破损者皆应重新涂装。

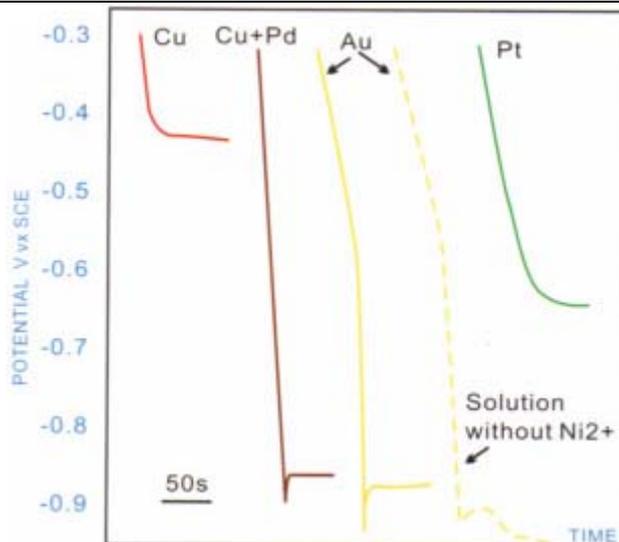
图 15.挂架上落入镍槽的铜碎、镍屑、或金渣，由于事先已被钯槽所活化，故在镀镍的高温操作中，其等负电位均将大幅下降，甚至低于磷化镍槽液的起镀电位-0.7V，门外汉既然有了证书执照，当然也就毫不客气的逢场做戏大镀其镍了（此图取材 Electrochemical Science and Technology, Feb. 1984; p.255）
