某供电局“5.1”触电事故

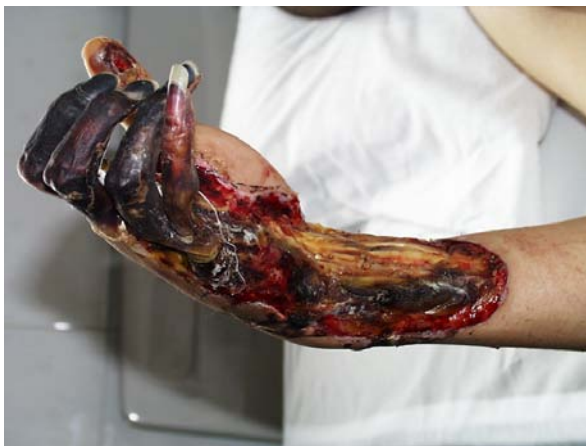
14时30分，配电管理所所长陈某、副所长黄某、值班员张某、肖某和吕某到达中华北路10kV 4号公变抢修现场，准备好变压器和吊车。张某与调度联系后，拉开T接在关东线上的该变压器分支令克（该分支令克根本起不到断电的作用。原因是：该分支线从10kV关东线直接搭接，分支令克已短接。01年城网工程验收后，有关部门未按消缺要求，将该分支令克拆除。），在未验电、挂三相短路接地线的情况下，张某、肖某爬上变台开始更换变压器的工作，工作临近结束时，配电管理所所长陈某、副所长黄某随吊车一起离开了抢修现场。

16时30分左右，张某发现更换后的变压器高压令克B相灭弧罩在吊车起重

过程中被打斜，便爬上变台进行校正，当张某的手刚接触到灭弧罩时，发生高压电击，张某当即从六米多高变台坠下。现场工作人员立即将张某送往医院进行抢救，并向配电管理所领导汇报了情况。

经医院诊断，张某内脏多处受伤，头部摔伤，右手被电击伤，左右脚底都有放电击伤痕迹，已造成重伤。

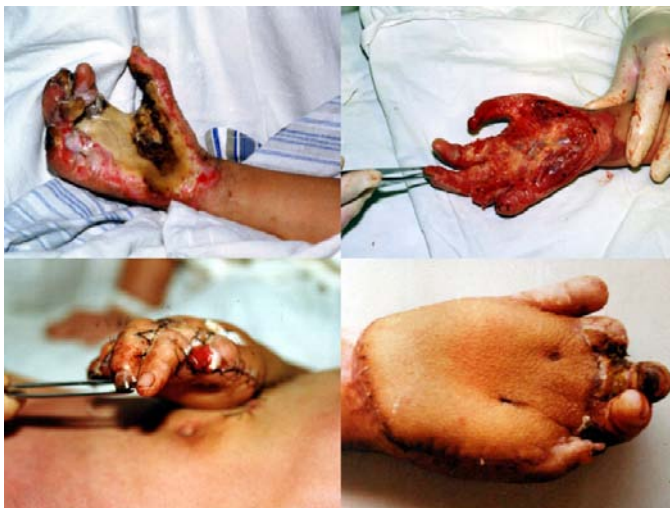
1. 配网现场作业严重违反“安规”，安全措施严重不到位。

2. 工作现场安全管理混乱，合同工现场工作无人监护，放任自流。

3. 城网施工遗留缺陷长期没能消除，埋下事故隐患。

4. 配电管理所有关领导违章管理和违章指挥。

5. 合同工安全意识淡薄，缺乏必要的安全技能，盲目蛮干。
