某发电厂“3.10”锅炉爆炸事故

1993年3月10日，浙江省宁波市某发电厂一号机组发生一起特大锅炉炉膛爆炸事故（按《电业生产事故调查规程》界定），造成死亡23人，重伤8人，伤16人，直接经济损失778万元。该机组停运132天，少发电近14亿度。

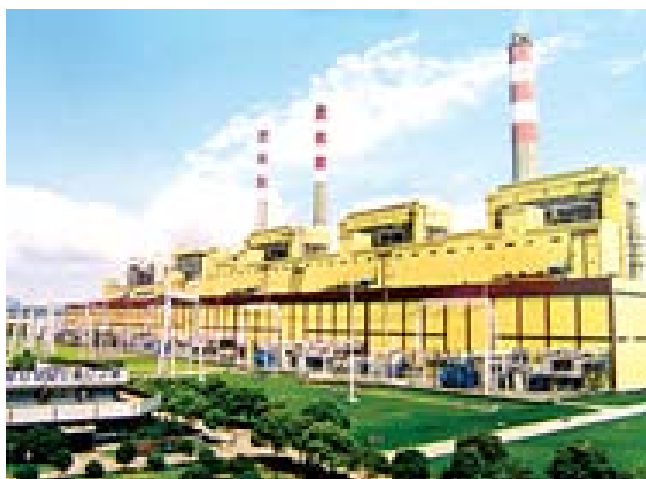
事故后对现场设备损坏情况检查后发现：21 米层以下损坏情况自上而下趋于严重，冷灰斗向炉后侧例呈开放性破口，侧墙与冷灰斗交界处撕裂水冷壁管 31 根。立柱不同程度扭曲，刚性梁拉裂；水冷壁管严重损坏，有 66 根开断，炉右侧 21 米层以下刚性梁严重变

形，0 米层炉后侧基本被热焦堵至冷灰斗，三台碎渣机及喷射水泵等全部埋在灰内。炉前侧设备情况尚好，磨煤机、风机、烟道基本无损坏。事故后，清除的灰渣 934 立方米。
