某供电局“1.14”死亡事故

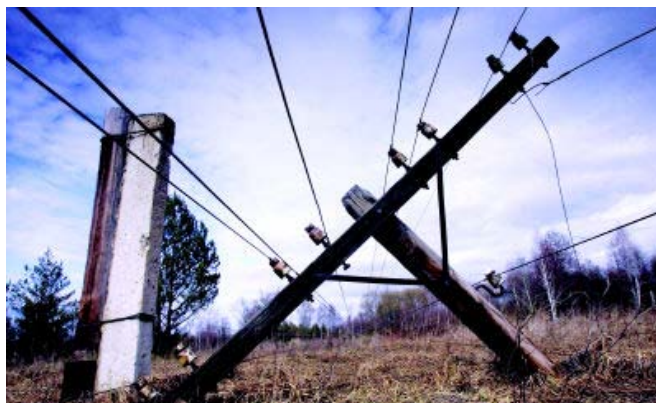
当日11:50分左右，线路的三相导线拆除已完成，在拆除架空地线时，11#杆（ZS4-3型直线等径水泥杆，电杆全高21m，共四根拉棒、八根拉线）上作业的陈某（男）将架空地线拆离后放至横担时，11#杆

的西南侧拉线棒、西北侧拉线棒（经事后检查，拉棒地下部分严重锈蚀，西南侧拉棒在地下1.03m处、西北侧拉棒在地下1.16m处断开）突然断开，电杆向东面倾倒，陈某随杆落地（安全带、后备保护绳系在杆上），因受伤严重，抢救无效，于当日死亡。

经对拉线基础进行开挖检查，西南侧、西北侧拉线棒基础地表下60-70cm处土质发生明显变化，由表层普通种植土变为含水量较高、腐蚀性较强的淤泥，拉线棒距地面60cm以上部分腐蚀轻微，60cm以下部分腐蚀明显加剧。

据调查，断开拉线棒所处位置比另外两根拉线棒基础位置低两米左右，原来是稻田，后来在上覆盖了60cm左右种植土，改为栽培桔树，附近是养猪场，因地势相对较低，养猪场废水渗入，形成局部强腐蚀环境。
