某供电公司“8.4”触电事故

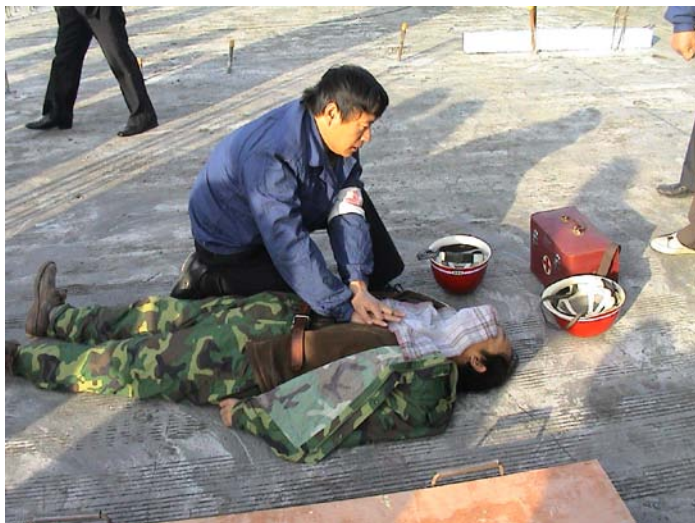
7点45分工作开始,完成了某台区低压计量总表更换工作后,9点35分到达另一台区,倪某登上台架检修平台展开电表更换工作后,涂某在台区附近进行台区清查工作、登录有关台区数据(参数)。

约9点45分,涂某听见台架上发出碰击声,随即大声呼唤倪某,见倪某无反应,查看发现倪某左手虎口处和一黄色单股电源线粘连,于是就用绝缘棒将黄颜色绝缘线从倪某的左手虎口处挑开,倪某脱离电源后从台区检修平台与台架的空档处滑

1. 配电台区更换电能表，未按规定停电作业。
2. 在进行低压间接带电作业时，未取下作业范围内电气回路中的电压保险。
3. 在进行低压间接带电作业时，工作人员未按要求戴绝缘手套造成误碰电压线带电部分。
4. 工作负责人没有认真履行应有职责，监护过程中现场监护不到位。
5. 工作票签发人没有认真审票即签发，工作票中安全措施不齐全、不可靠。
6. 工作许可人没有严格执行工作许可制度，没有向工作负责人逐项交待安全措施。
