某电力建设公司“5.15”坠落事故

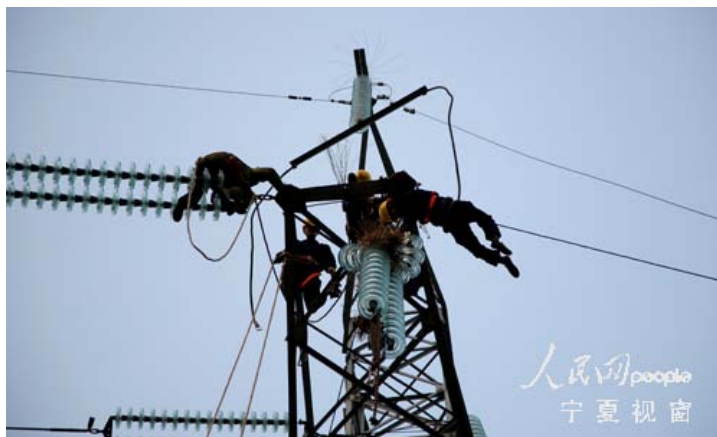
110kV某线#13铁塔为转角耐张塔，塔型为JB131-24。

110kV 某线 #13 铁塔 C 相耐张瓷瓶 U 型挂环与铁塔挂点处螺栓没有安装开口销，因导线长期摆动造成螺栓螺帽向外滑移，在施工时该螺栓脱落，导致绝缘子串发生滑脱，工作人员从高空坠落。

事故后还发现该铁塔的 A 相耐张绝缘子串 U 型挂环没有使用规范的螺栓，螺杆长度不够。
