某供电局“6.30”重大伤亡事故

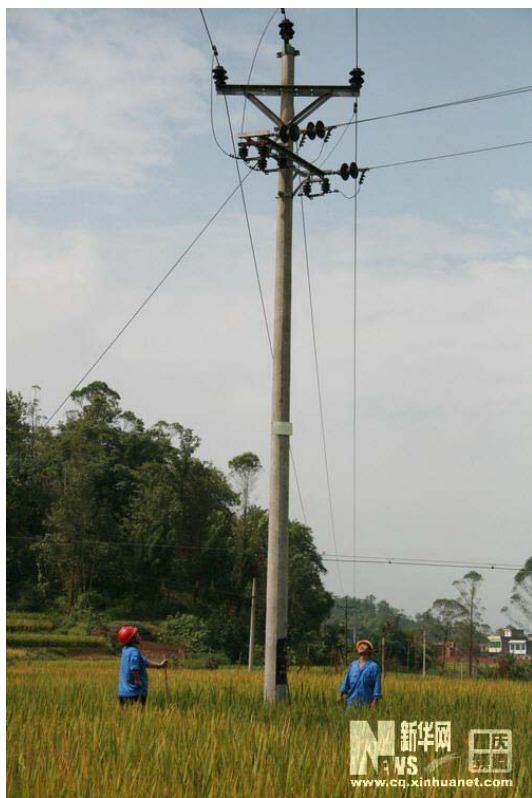
在完成A、C相两根边导线施放任务后，10：50分左右，开始施放中间两根导线（B相和零线导线）。12时左右，当B相和零线两根导线拖放至#7—#8杆时，由于#1杆处施放的B相新导线与原#1杆上开断并包扎好的A相带电绝缘导线发生摩擦，A相带电绝缘导线绝缘磨坏，带电芯线与新施放的B相导线接触带电，致使正在#7—#8杆之间拉线的施工人员、#1杆附近线盘处送线的多名施工人员触电。

1. 新施放线路的B相新导线与#1杆上A相绝缘导线（带电）在施放过程中发生摩擦，使带电导线绝缘破坏，新施放的B相导线和带电芯线接触带电，导致施工人员触电。

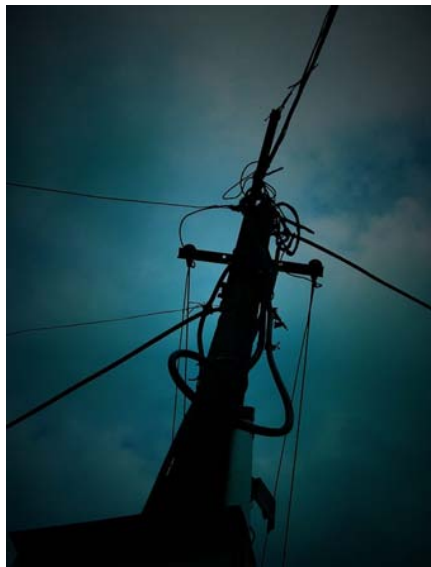
2. 施工放线方案针对性差,对#1 杆上带电绝缘线未采取妥善、可靠处置措施,致使其与新施放的导线发生摩擦。现场未严格落实工作票、派工单所列安全措施,均未挂接地线。
