某发电厂“3.10”锅炉爆炸事故

1993年3月10日，浙江省宁波市某发电厂一号机组发生一起特大锅炉炉膛爆炸事故（按《电业生产事故调查规程》界定），造成死亡23人，重伤8人，伤16人，直接经济损失778万元。该机组停运132天，少发电近14亿度。

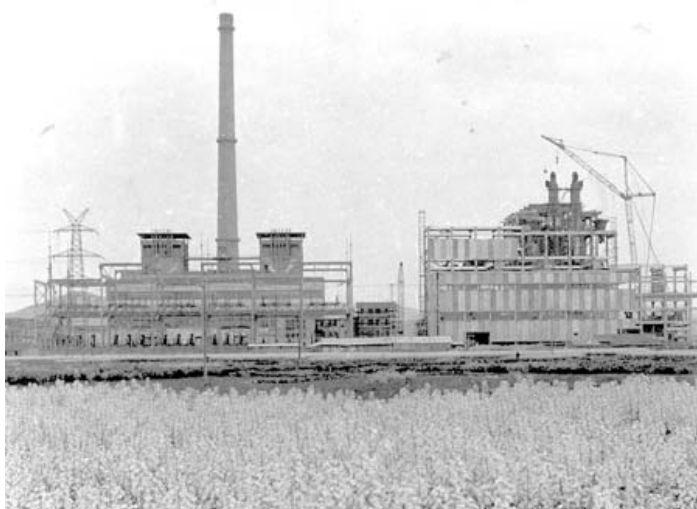
3. 锅炉冷灰斗结构薄弱，弹性计算确认，事故前冷灰斗中积存的渣量，在静载荷下还不会造成冷灰斗破坏，但静载荷上施加一定数量的集中载荷或者施加一定数量的压力，有可能造成灰斗失稳破坏。

结果表明，锅炉所用的水冷壁管材符合技术规范的要求，对水冷壁管断口样品的失效分析证实，包角管的破裂是由于冷灰斗破坏后塌落导致包角管受过大拉伸力而造成的。

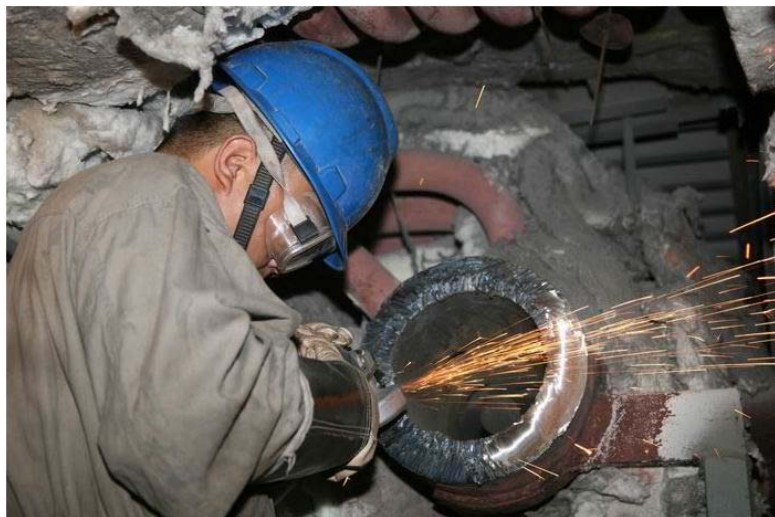
事故的主要过程是：严重结积渣造成的静载加上随机落渣造成的动载，致使冷灰斗局部失稳；落渣入水产生的水汽，进入炉膛，在高温堆渣的加热下升温、膨胀，使炉膛压力上升；落渣振动造成继续落渣使冷灰斗失稳扩大，冷灰斗局部塌陷，侧墙与冷灰斗连接处的水冷壁管撕裂；裂口向炉内喷出的水、汽工质与落渣入水产生的水汽，升温膨胀使炉膛压力大增，造成 MFT 动作，并使冷灰斗塌陷

扩展；三只角隅包角管先后断裂，喷出的工质量大增，炉膛压力陡升，在渣的静载、动载和工质闪蒸扩容压力的共同作用下，造成锅炉 21 米以下严重破坏和现场人员重大伤亡。因此，这是一起锅炉严重结渣而由落渣诱发的机械—热力破坏事故。
