某变电站“3.1”违章操作事故

2003年3月1日，广东韶关500 kV某变电站(以下简称“某站”)发生一起违章操作导致带电合母线接地刀闸，母差保护动作，220 kV线路跳闸，局部220 kV系统停电的电网事故，造成220 kV某站减供负荷约40 MW，时间约44 min。某电厂10号机组解列。

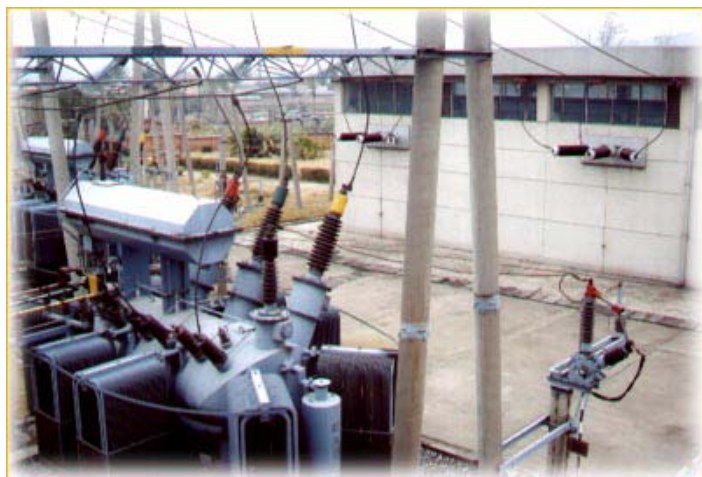
事故前韶关地区系统总负荷约350 MW。某站1号主变压器运行，高压侧一回500 kV曲(江)一北(郊)线与广东500 kV北郊站连接，中压侧220 kV为标准双母线加旁路结构。事故当天220 kV I号母线单母运行，II号母线停电，7条220 kV出线和1号主变全部接于I号母线运行，旁路母线及工关热备用。

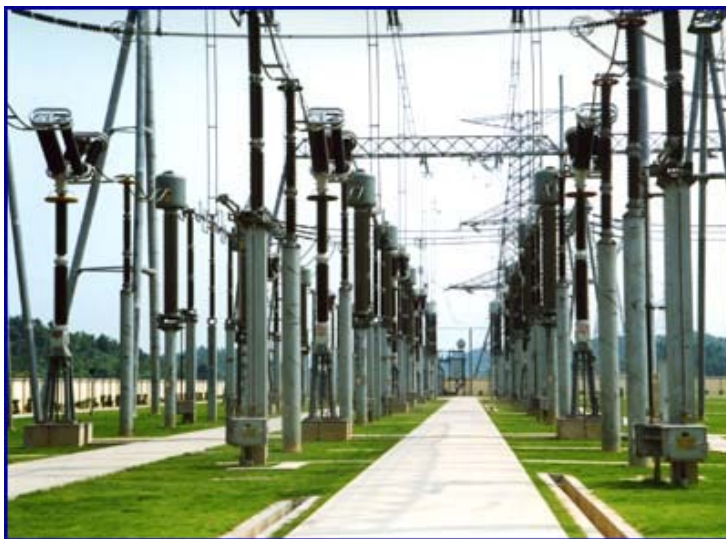
某站的母线故障，对芙蓉站的曲芙甲线、曲芙乙线保护，马坝站的曲马线保护而言是正方向故障，高频保护不会发闭锁信号，对某站的曲芙甲线、曲芙乙线、曲马线保护而

言是反方向故障，高频保护闭锁，当某站 220 kV 母差保护动作后将曲芙甲线、曲芙乙线、曲马线开关跳开，此时开关的跳闸位置接点闭合，使高频保护停止发闭锁信号，从而开放了芙蓉站、马坝站的高频保护，导致芙蓉站的曲芙甲线、曲芙乙线保护，马坝站的曲马线保护动作。
