某供电局“6.24”触电事故

2008年6月24日，某供电局一名检修人员在110kV某变电站检修110kV #2主变侧4321隔离开关时，不慎摔倒触电烧伤，经抢救无效，检修人员死亡。

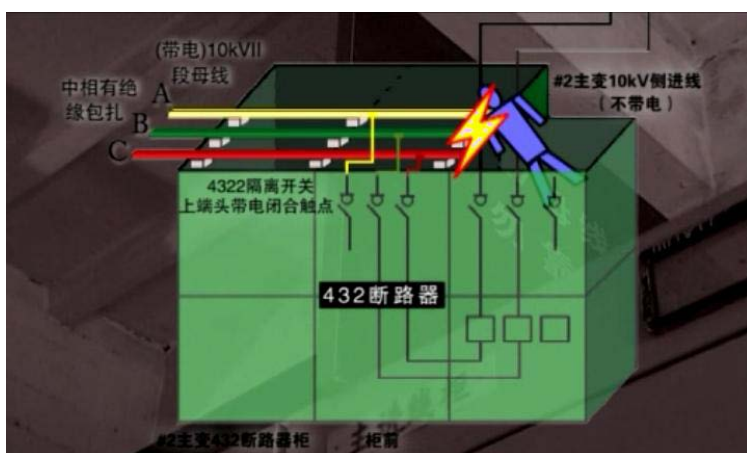
班前会结束后,工作负责人和工作许可人到工作现场对工作票所列安全措施及安全标识设置进行检查,工作许可人交代了相关的安全措施,并对现场的安全标识牌的装设情况做了交代。许可了“110kV #2 主变检修工作”。

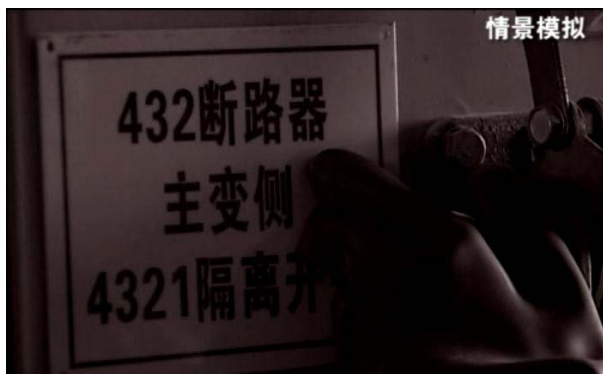
14:54,桂某在4321隔离开关柜顶移动时,身体意外失去平衡,摔倒在4321隔离开关构架上,由于桂某与带电的10 kV II 母线安全距离不够,引起10 kV II 母线三相弧光短路,桂某被弧光大面积烧伤。

桂某独自进入 4321 隔离开关柜进行检修, 在移动过程中身体失去平衡倒向带电的 10 kV II 母线, 造成三相短路, 电弧引燃桂某衣服, 导致身体烧伤身亡。
